# Anleitung zum Löschen des ungeschützten NONVOL -Speichers auf

## Uconnect 8.4 Systemen

(Gloover, 2020)

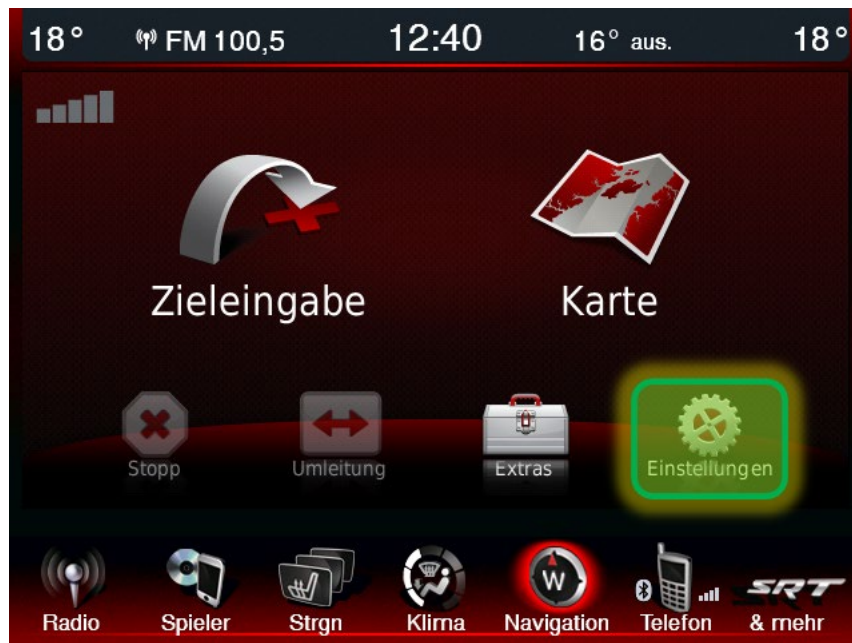
Im Navigationsmenü **Einstellungen**:

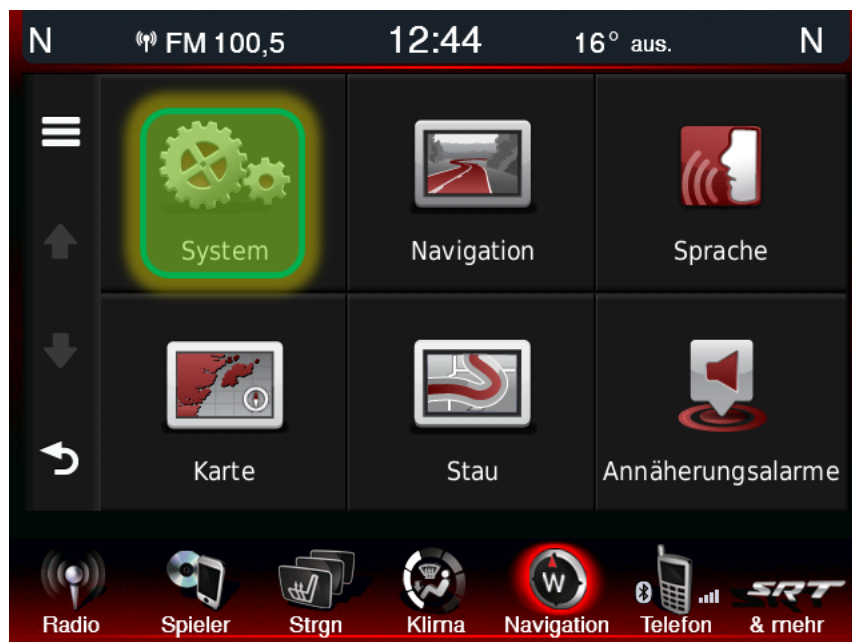
**System:**

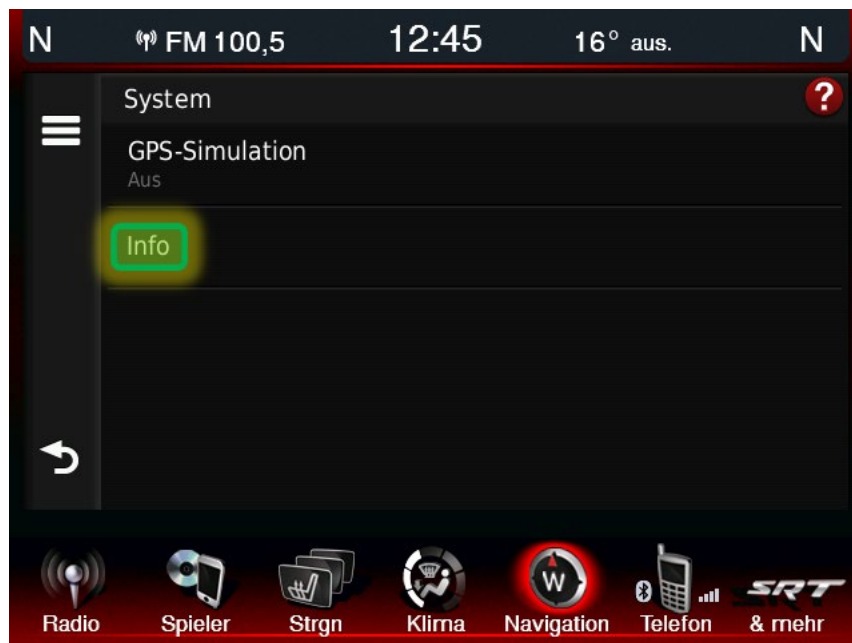
Info:

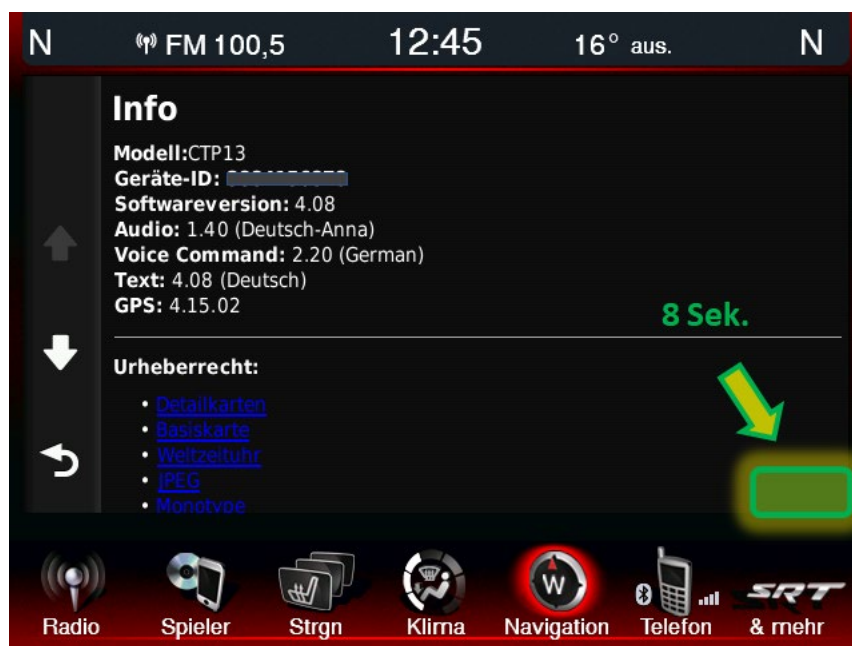
Ca. 6-8 Sek. In dem markierten Bereich gedrückt halten:

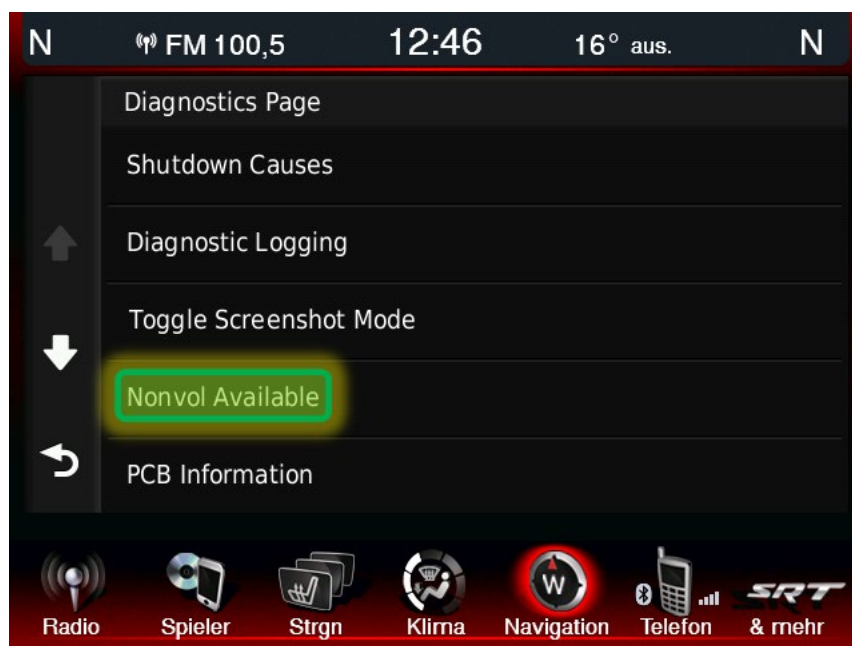
In diesem versteckten Menü die Option „**Nonvol Available**“ wählen

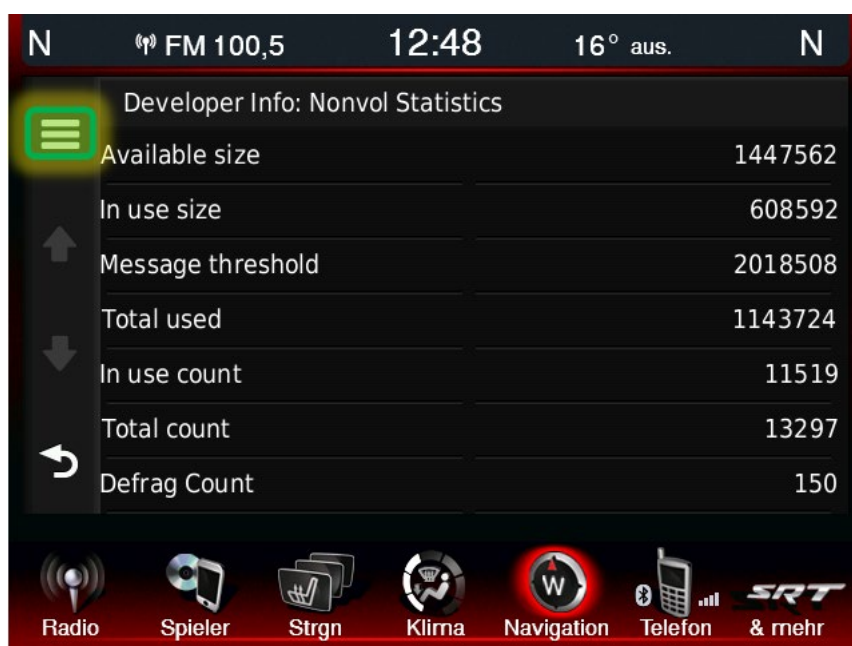
Auf die Funktionstaste mit drei horizontalen Strichen tippen

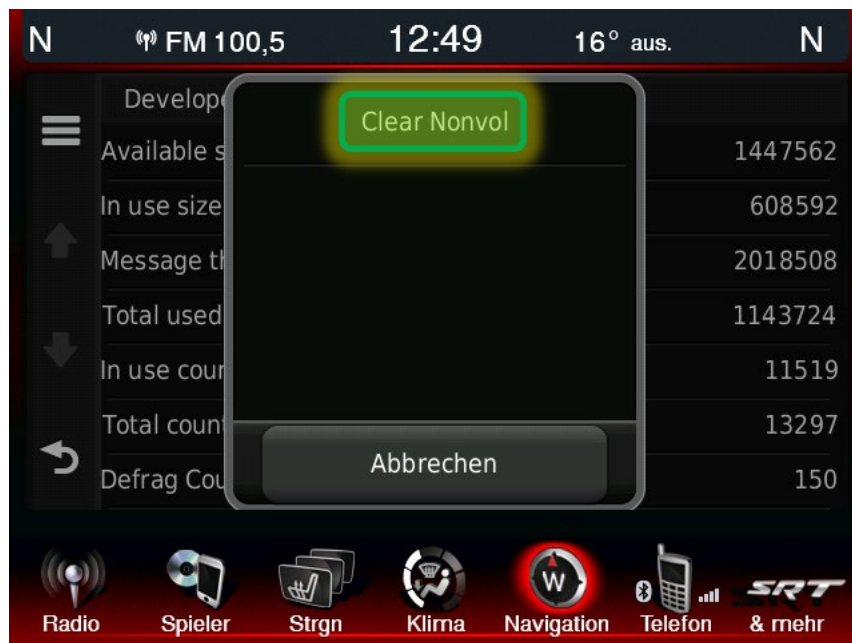
In dem Auswahlfeld die Option „**Clear Nonvol**“ wählen

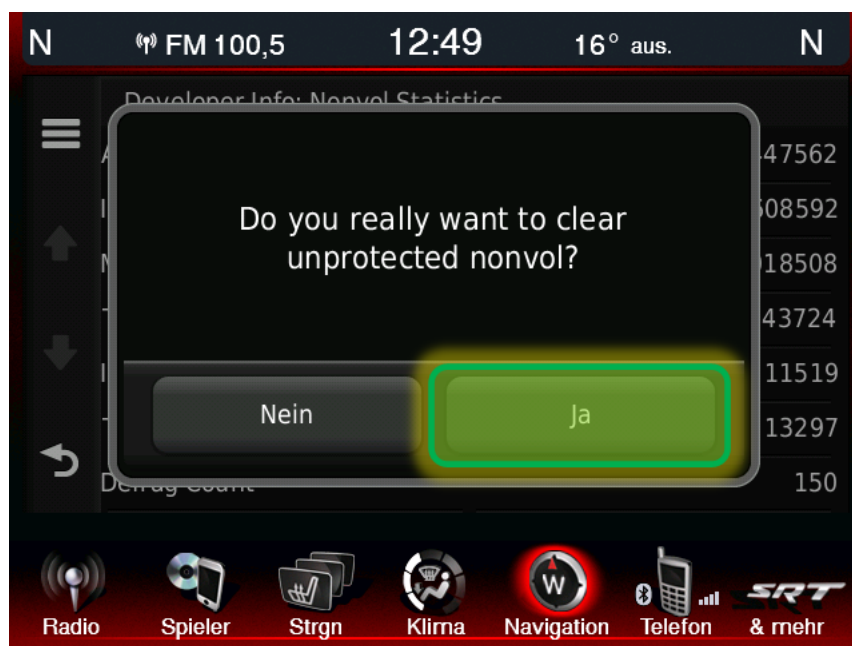
Mit „**Ja**“ bestätigen

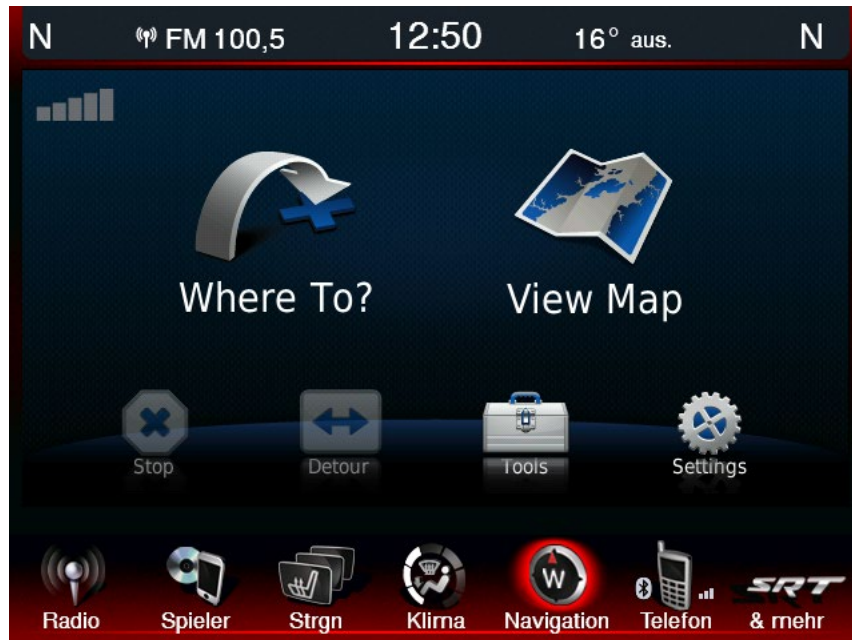
Das Navi wird neugestartet. Nach dem Neustart erscheint das Menü in einem „blauen Skin“ mit teils englischen Bezeichnungen – nicht erschrecken – nach dem wiederholten Systemstart (Wagen aus, ca. 40 sek. warten – Wagen wieder an) wird alles wie gewohnt aussehen.

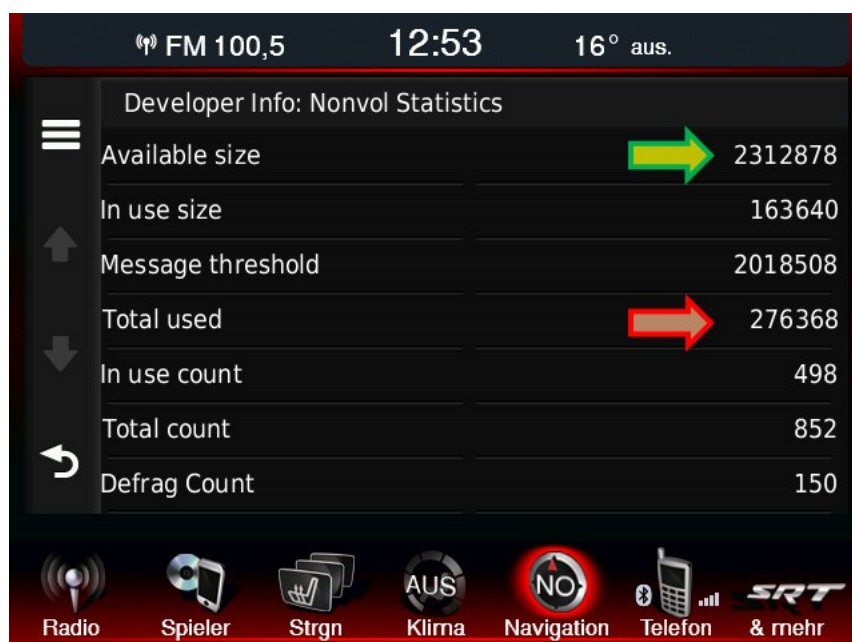
Zur Kontrolle nochmal ins “Nonvol“-Menü – hier sieht man, dass bei mir fast 850MB an Speicherkapazität freigeworden sind.
